Steinvikholm slott

- på overgangen fra middelalder til nyere tid

Sæbjørg Walaker Nordeide

NIKU Temahefte 23

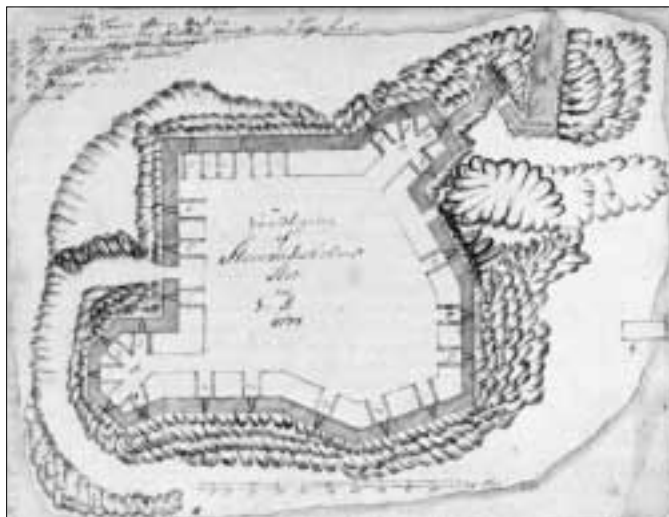
Figur 3 Schönings tegning av Steinvikholm slott (plan og perspektiv) i 1773-75. (Schönning 1968)

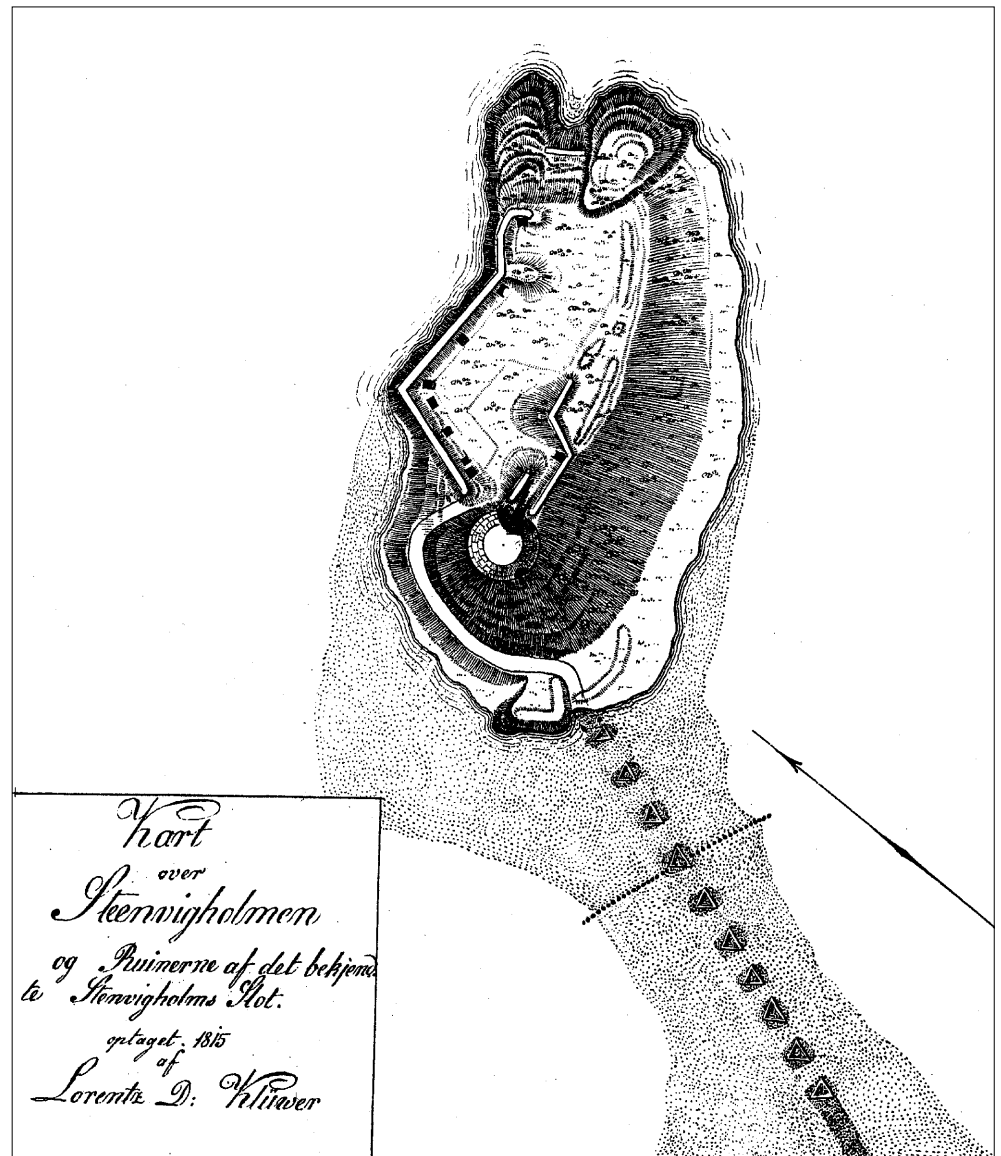
Figur 4 Steinvikholm slott kartlagt av Klüwer i 1815 (Klüwer 1960 (1823))

Da Klüwer kartla holmen i 1815 var det enda kun en smal brem med land nedenfor berget, og det fantes ikke noen nyere bebyggelse der ute (Figur 4). På Klüwers kart kommer holmens markante karakter tydelig fram. Da slottet ble anlagt i 1525 må vi tenke oss at sjøen ved flo gikk helt inn til det som i dag fremstår som en naken bergnabb. Brofestet lå på et framskutt bergparti, og borgen ble enda mer markant enn i dag.

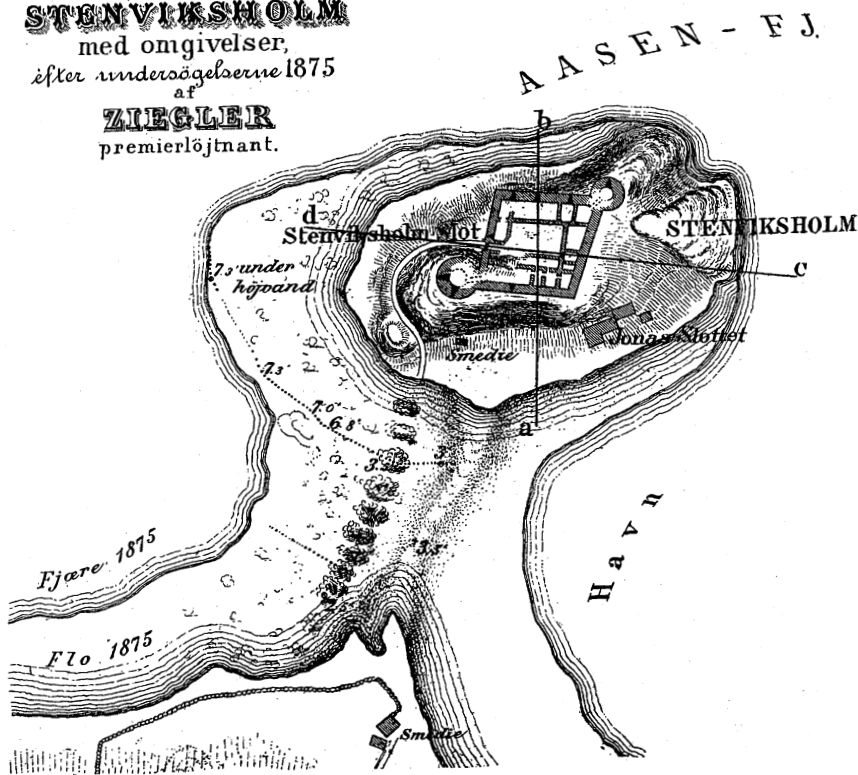
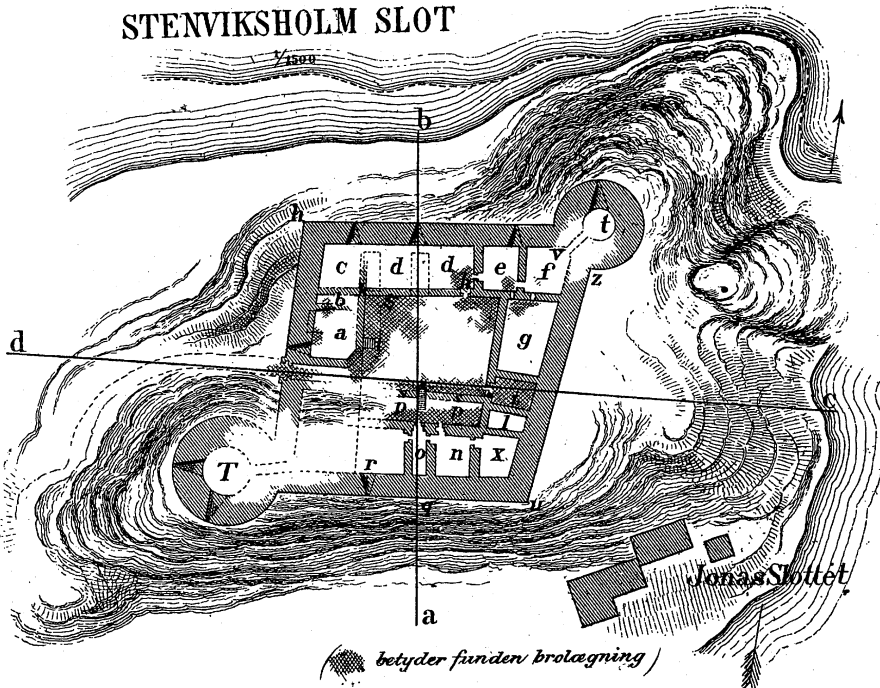
Zieglers kart fra 1875

KART
 over
STENVIKSHOLM
 med omgivelser,
 efter undersøgelserne 1875
 af
ZIEGLER
 premierløjtnant.

Figur 5 Steinvikholm slott kartlagt av R. Ziegler i 1875 (Ziegler 1876).

I 1815 hadde det gått ca 250 år siden slottet ble fraflyttet. Allerede da Ziegler kartla holmen på nytt i 1875 var situasjonen forandret (Figur 5). Da var området nedenfor berget blitt romsligere, og det var anlagt et lite småbruk ved navn "Slottet" på sørsiden av holmen (Ziegler 1876). Oppsitteren hadde da bl a en potetåker i området ved brofestet, noe som forårsaket at dette området ikke ble undersøkt (ibid. s.29). Dette bruket har nok ført til at det ble anlagt en ny slags vei ut til holmen. I alle fall ser det ut til at det er påført grusmasser øst for den gamle broen, slik at det nå fantes to parallelle høydedrag i sundet mellom holmen og fastlandet. Dette må også ha øket sedimenteringen i sundet, i tillegg til at gamle rester etter ytterverkene har blitt tildekket.

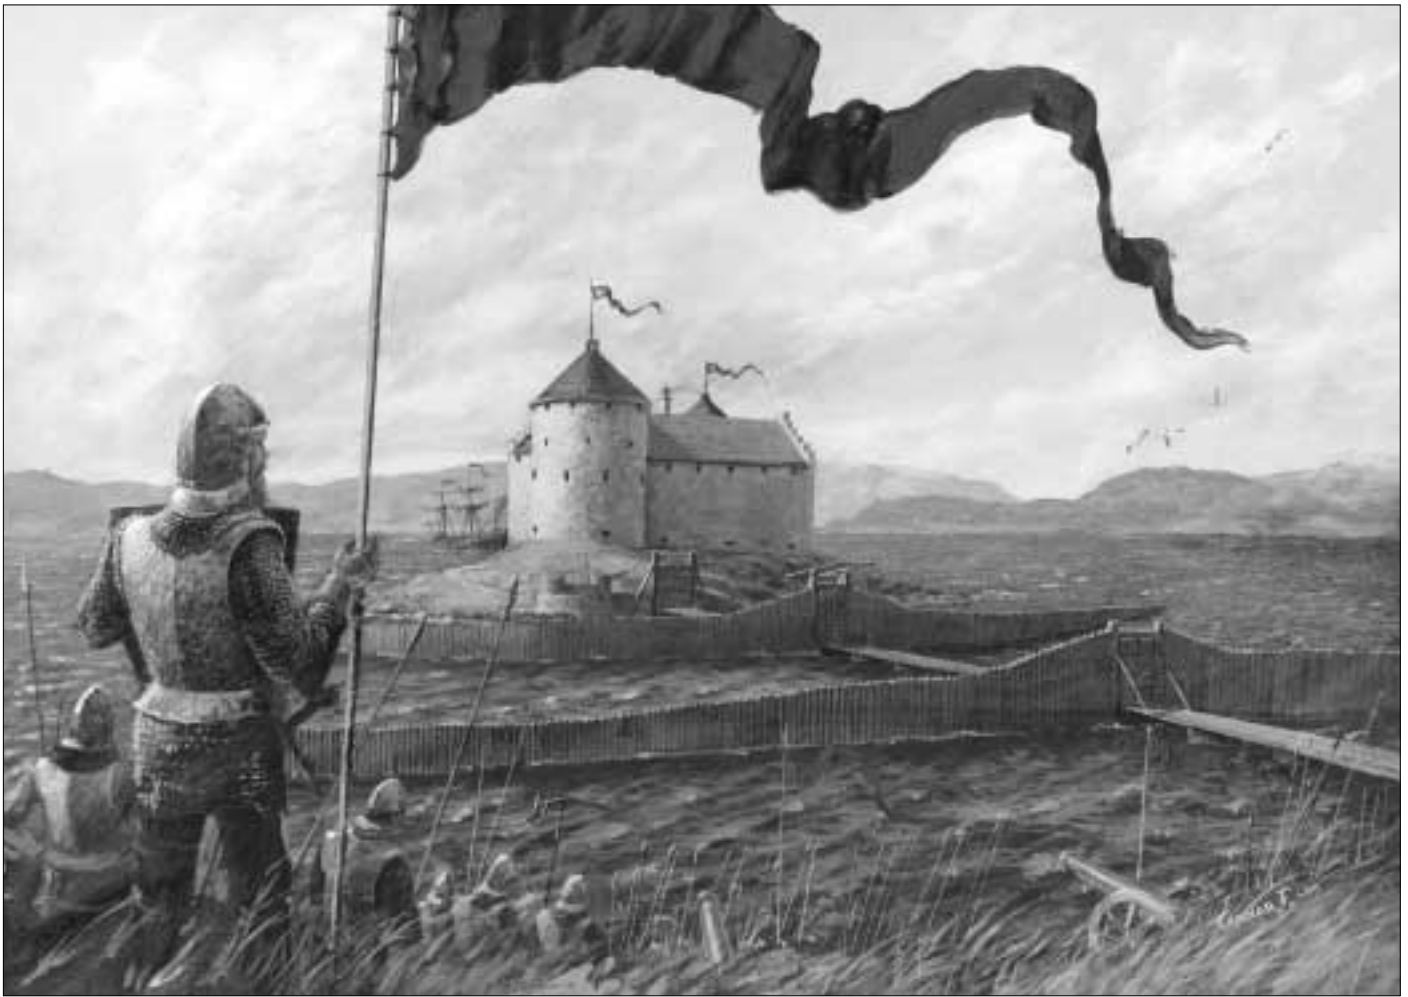
Figur 6 Rekonstruksjon av Steinvikholm slott. Tegning: G. Flusum og S. W. Nordeide.

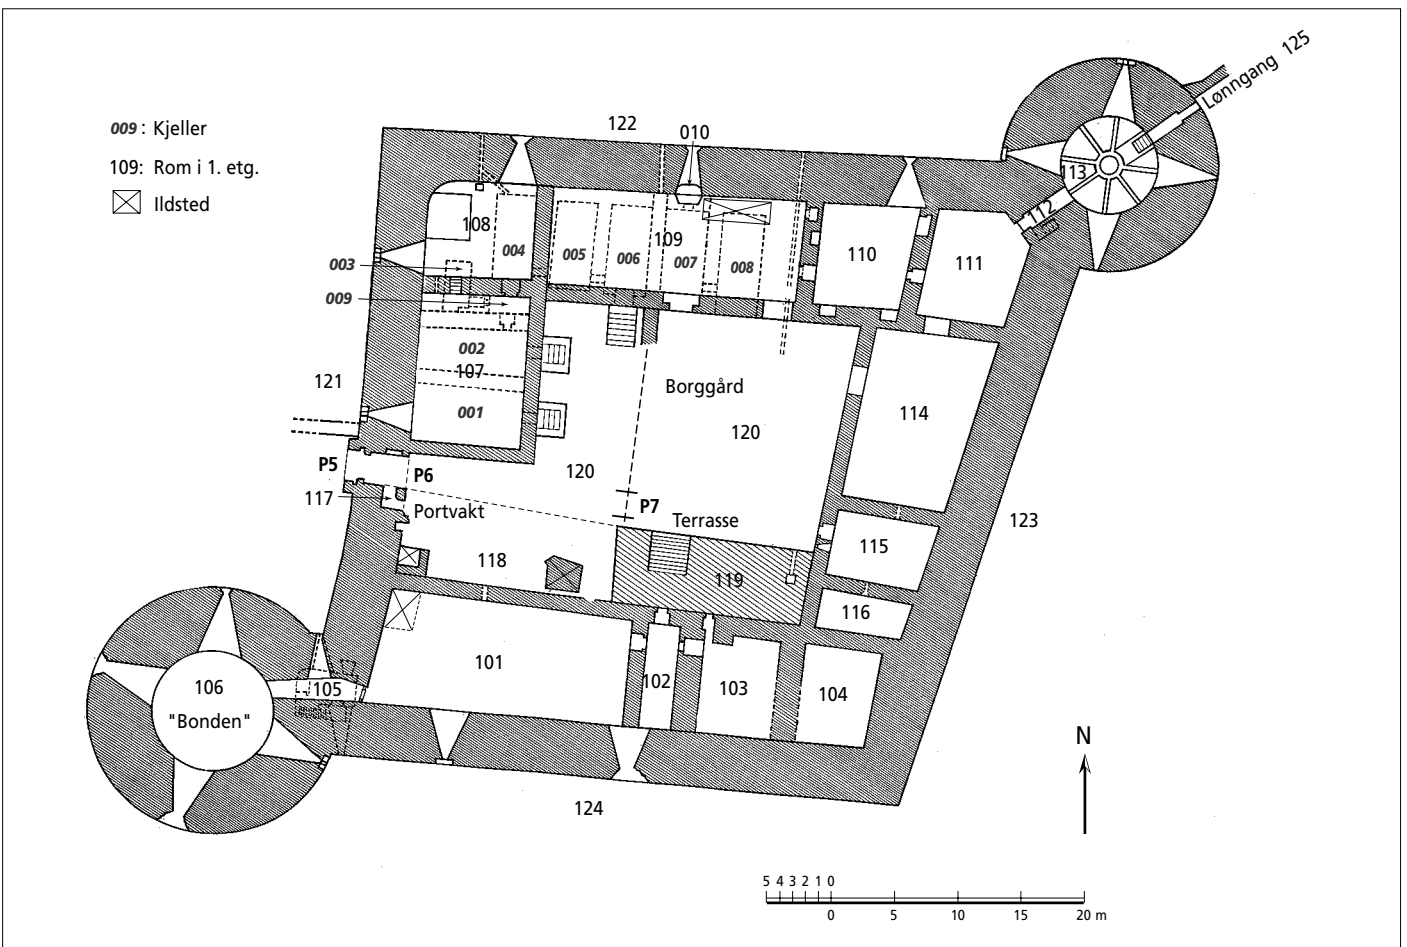
Figur 8 Oversikt over betegnelser på rom og ruindeler (etter Wallem 1917 og Gravbrøt 1993).

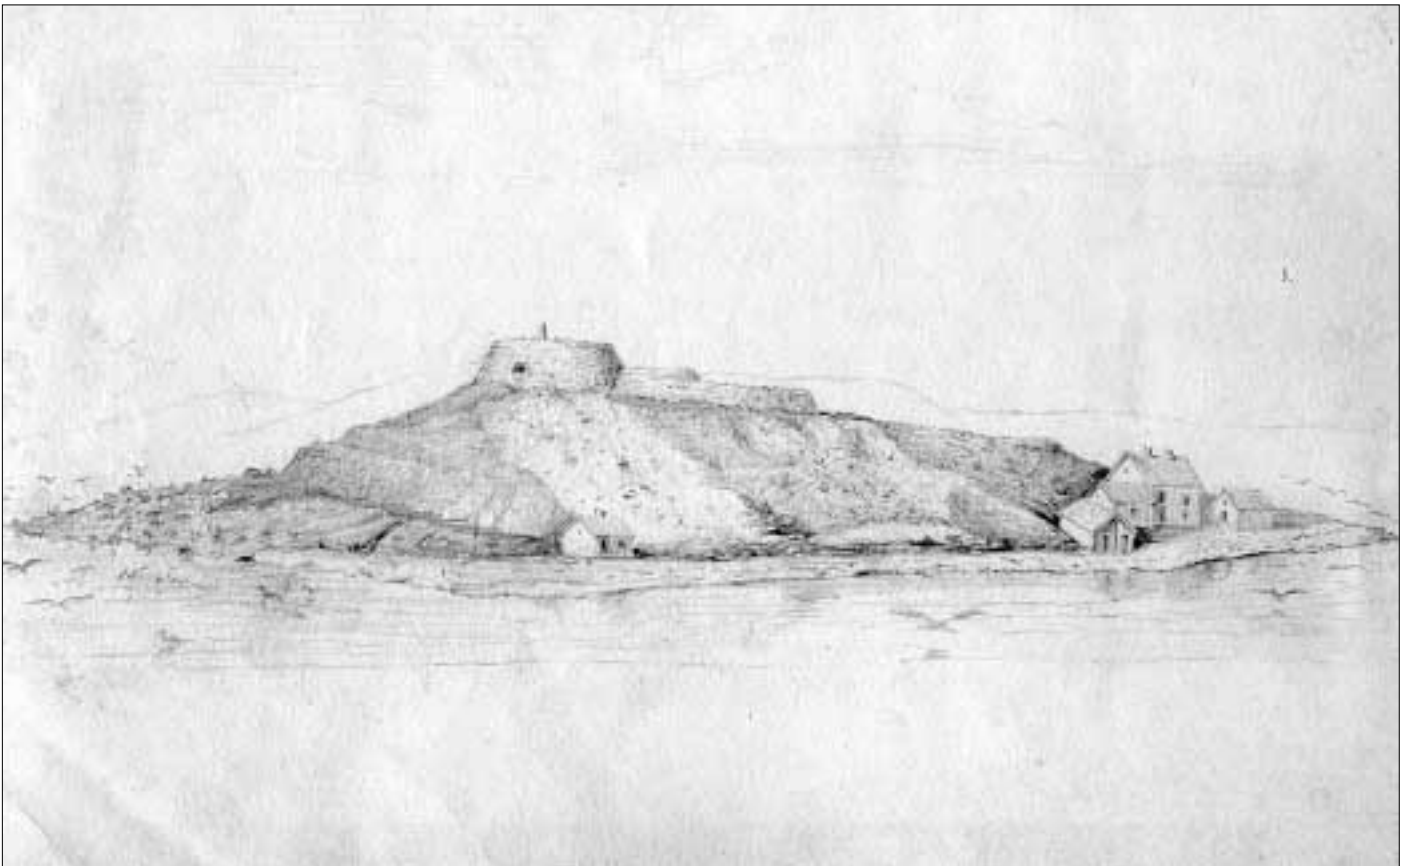
Figur 9 Steinvikholm slott kartlagt av O. Krefting i 1868. Kopi fra NTNU Vitenskapsmuseet i Trondheim.

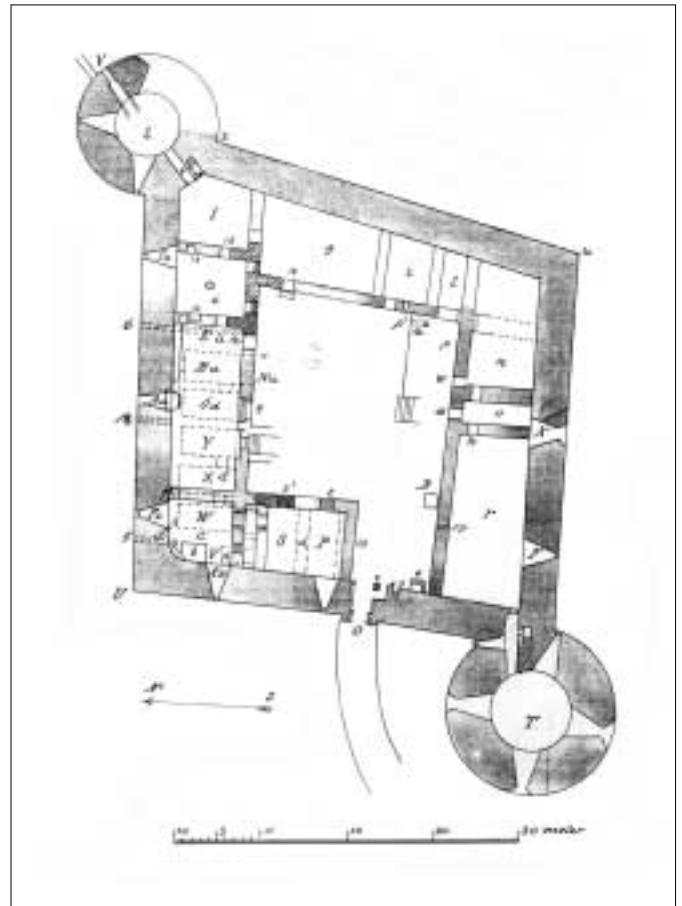
Figur 11 Steinvikholm slott kartlagt av Alf Hofflund i 1893-98. (Feltjournal A, NTNU Vitenskapsmuseet i Trondheim)

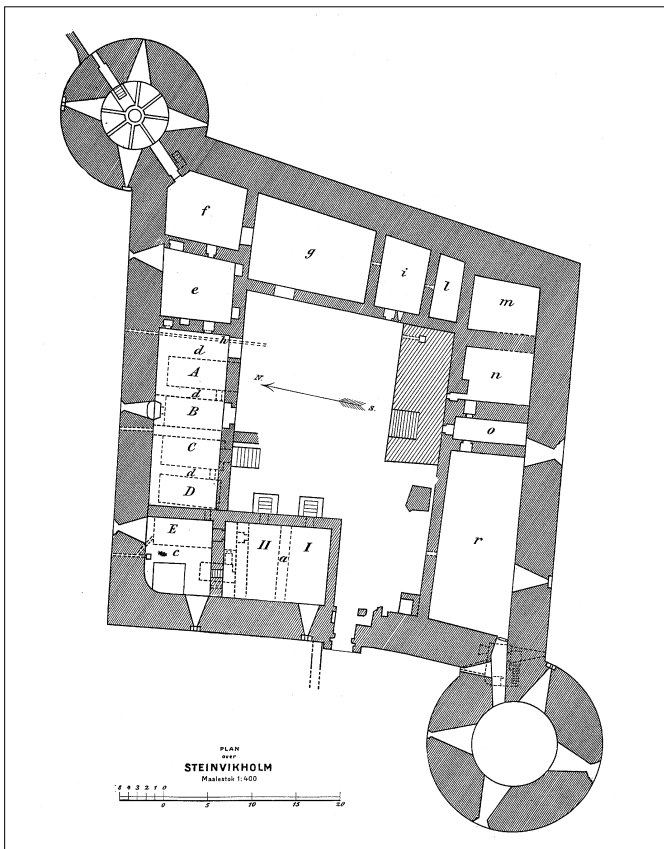
Figur 12 Steinvikholm slott kartlagt av F. Wallem (1917).

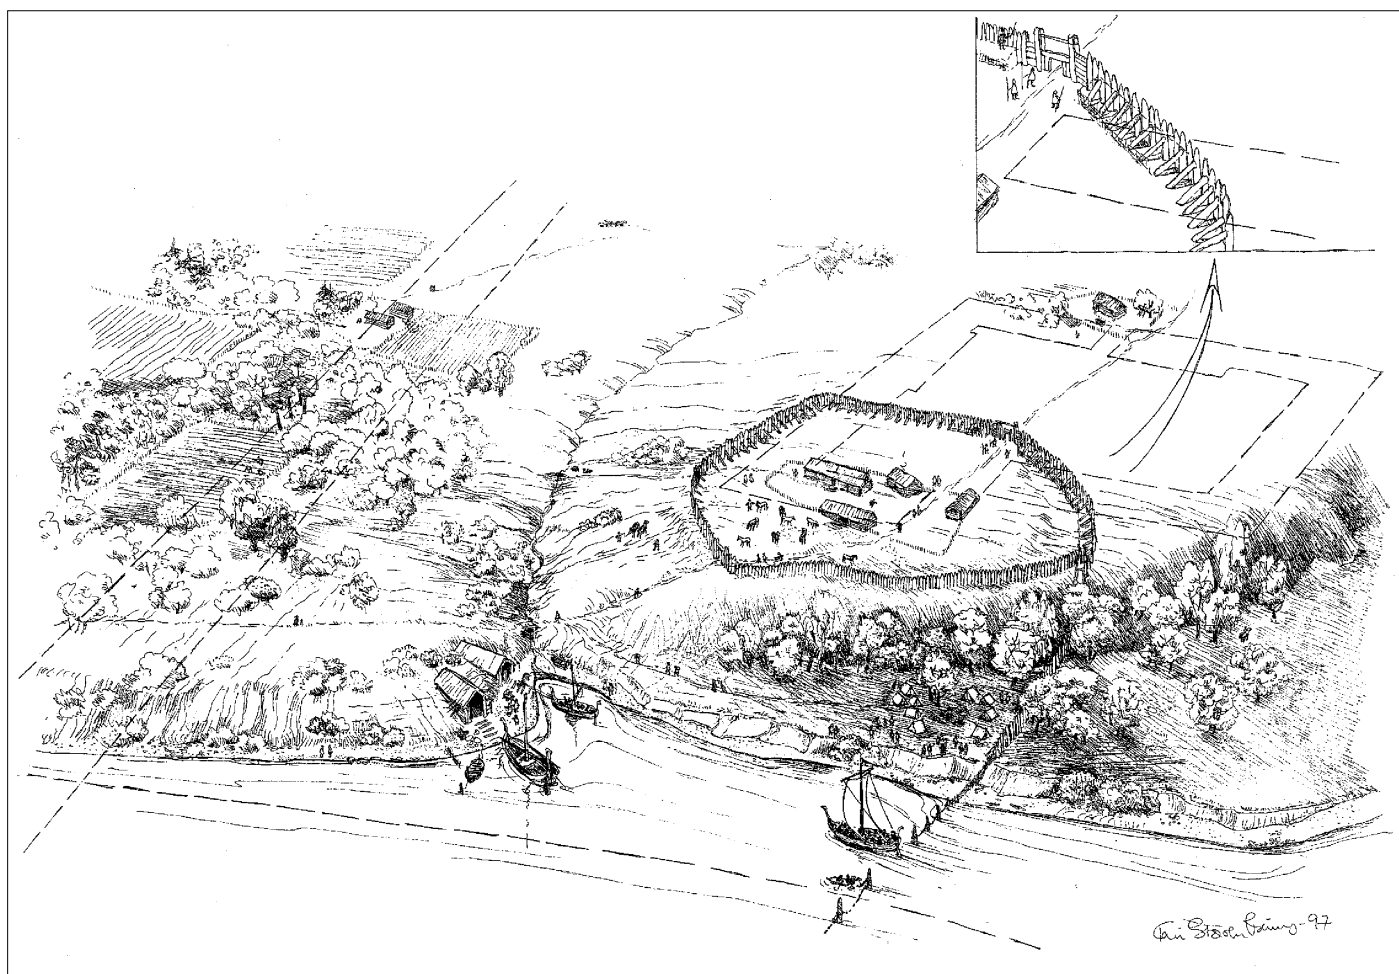
Figur 13 Restene etter en palisadekonstruksjon fra slutten av 900-tallet / begynnelsen av 1000-tallet. Forslag til rekonstruksjon (Nordeide 1997b). Tegning: K. S. Binns og S. W. Nordeide.

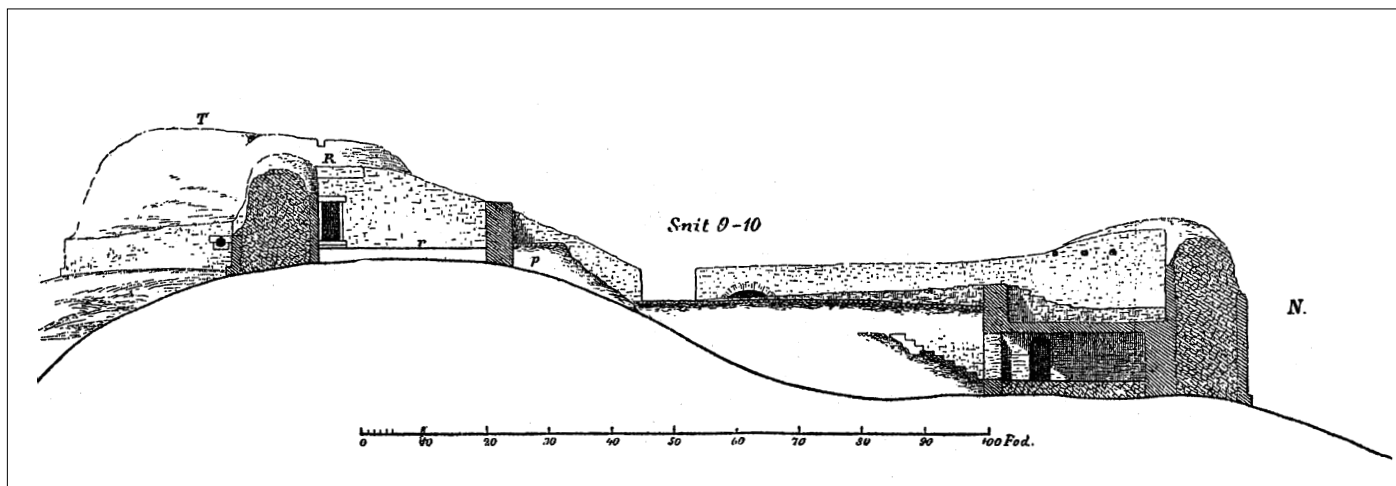
Figur 26 Kreftings oppmåling fra 1886. Snitt gjennom bl a kjeller 006 (Krefting 1887).

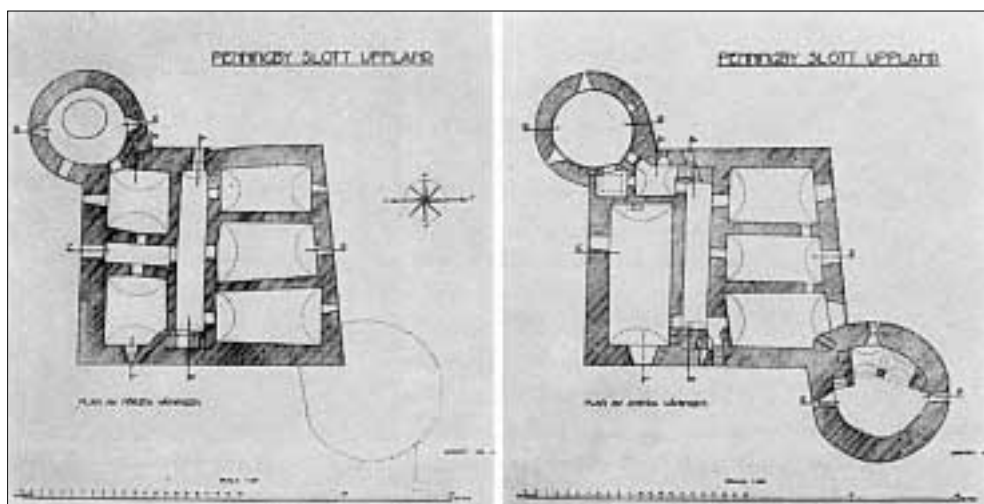
Figur 33 Penningby. Grunnplan av første og andre etasje (Söderberg 1967 s.35).

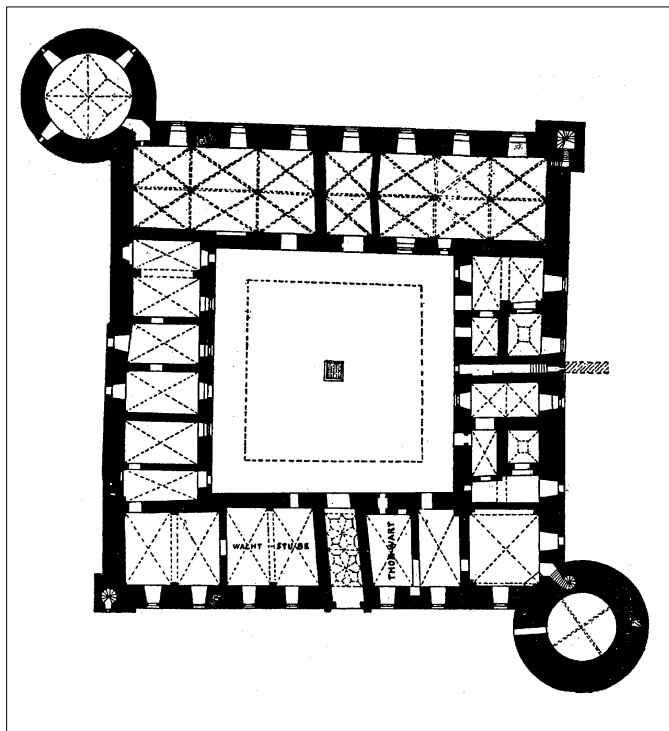
Figur 35 Grunnplan av borgen i Riga (Wallem 1917 s.14)
